# I 事故の概要及び原因

本件事故は、弊事業所第2エチレンプラント（以下「発災プラント」といいます。）で発生しました。エチレンプラントでは、ナフサ（粗製ガソリン）や灯油などを熱分解・分離精製して、エチレンなどの石油化学製品の中間原料を生産しております。

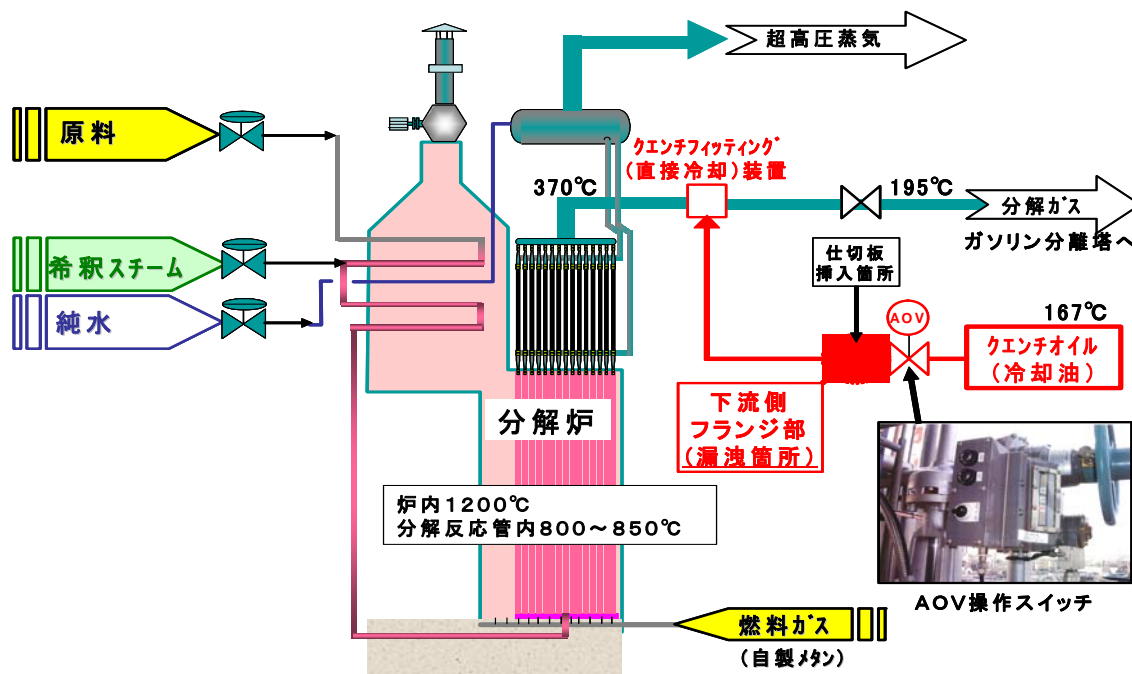
《図》 発災炉の概要

発災プラントには8基の分解炉がありますが、本件事故はそのひとつである2F-208炉（以下「発災炉」といいます。）で生成された高温の分解ガスを冷却するクエンチフィッティング（直接冷却）装置へクエンチオイル（冷却油）を送出するクエンチオイル元弁（以下「AOV<sup>(※)</sup>」）の下流側フランジ部（配管接続部）で発生しました。

本件事故は、デコーキング終了後に、分解炉の運転を再開するため、事前にこの仕切板を抜き取る工事（以下「当該工事」といいます。）を実施していたところ、何らかの原因でAOVが開放したことで、フランジ部の隙間から外部にクエンチオイルが流出し、これが発火したことにより発生しました。

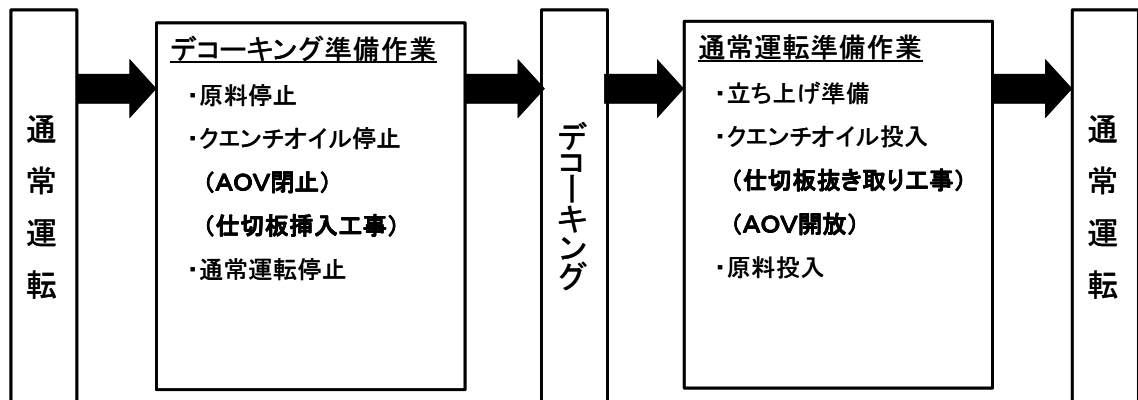
《図》 発災炉におけるデコーキング作業の流れ

デコーキングを実施する前に、上述の通り、その準備作業としてAOVの下流側フランジ部に円形の鉄製板（以下「仕切板」といいます。）を挿入して流れを完全に遮断することでクエンチオイルラインとの縁切りを行い、安全を確保しております。
